PROCES-VERBAL DE DESCRIPTION D'IMMEUBLES

LE DOUZE MARS
DEUX MILLE VINGT ET UN

Adresse : 29, avenue Joseph Combier 26250 LIVRON SUR DROME

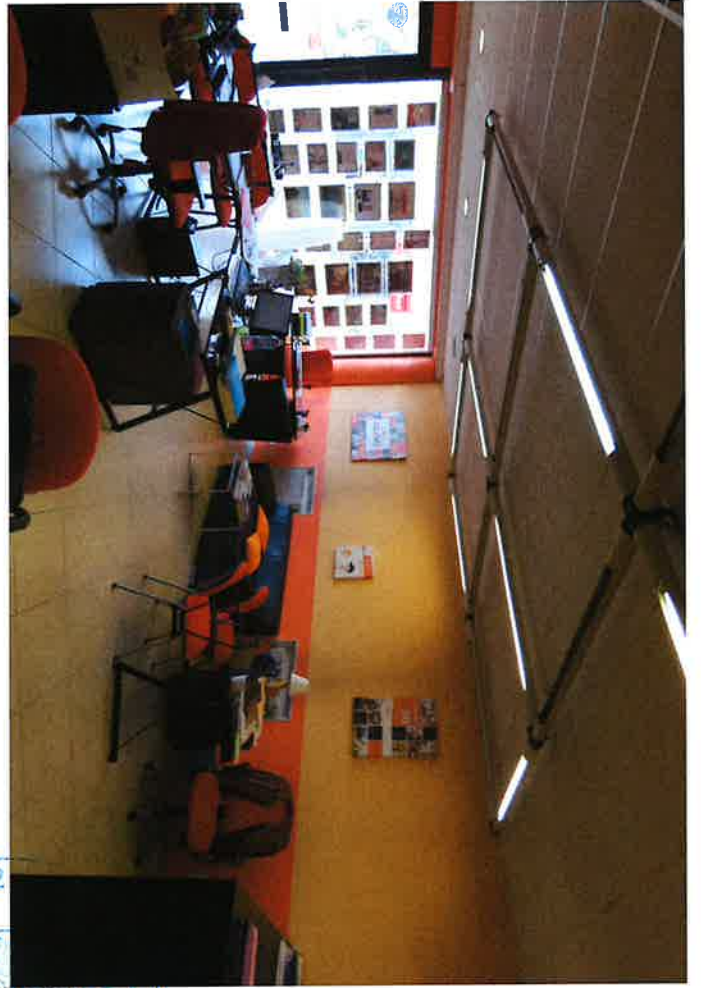
3

- vitrine + porte d'entrée vitrée donnant côté avenue

- les murs sont peints ; les murs du fond comportent leur partie haute vitrée donnant sur 2 bureaux

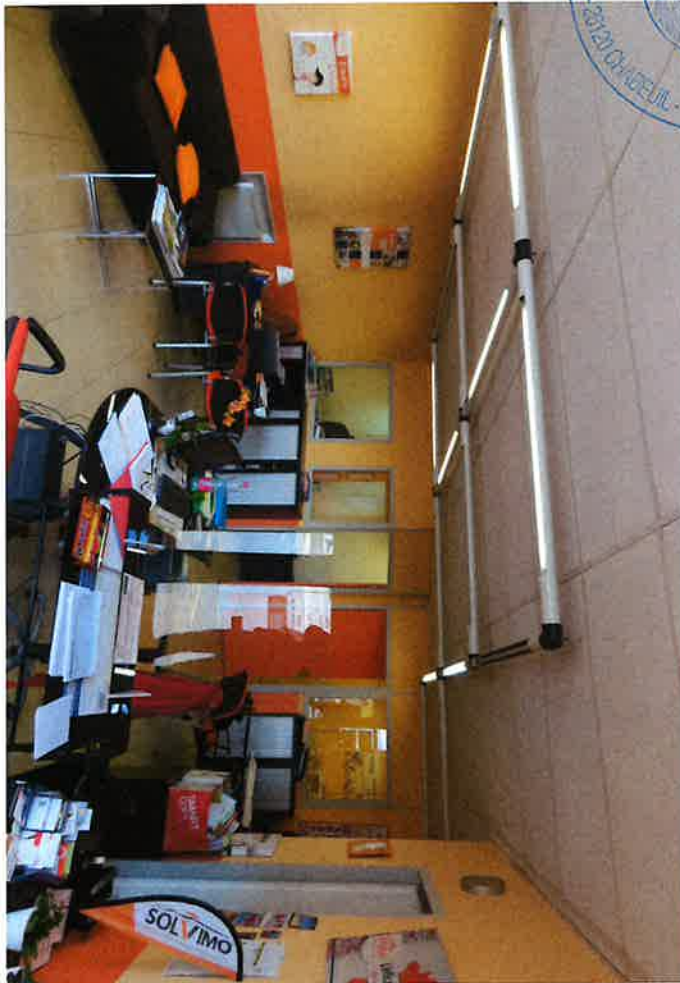
4

- les murs sont peints ; une partie vitrée donne sur le bureau de droite et l'autre sur la partie d'accueil

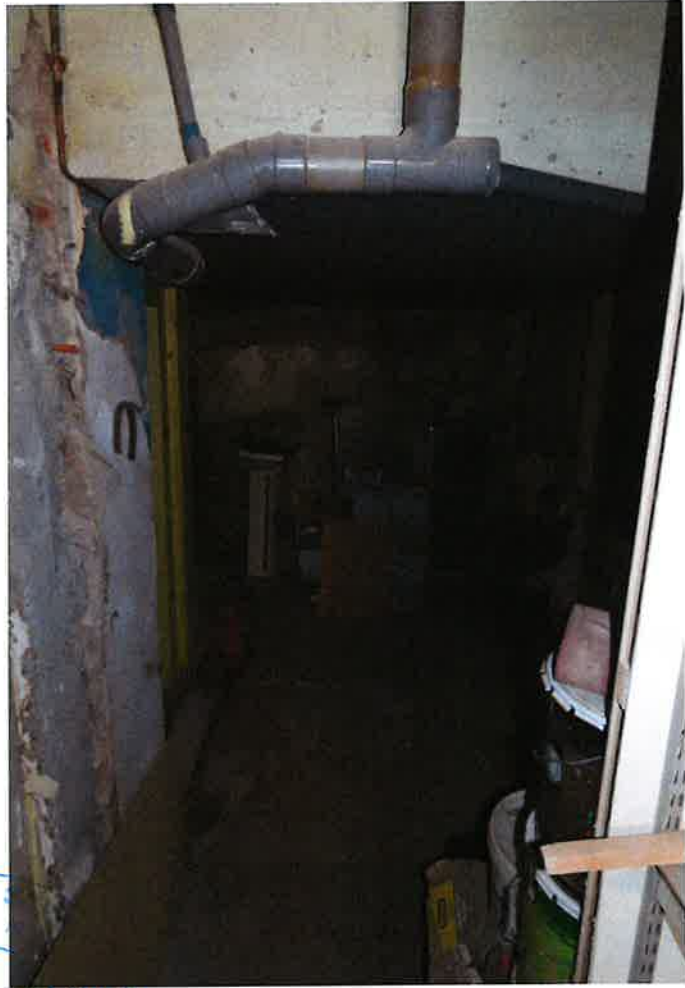
18

- pièce située dans le prolongement de la précédente
- le sol est recouvert de carreaux de carrelage dont une partie est absente
- le plafond est peint
- les murs sont en béton à l'état brut
- un ascenseur situé sur la gauche conduit aux **2 étages supérieurs (accessibles uniquement par cet ascenseur)**
- une porte condamnée donne sur l'arrière des locaux occupés par l'agence immobilière vue précédemment (Cf supra A.)

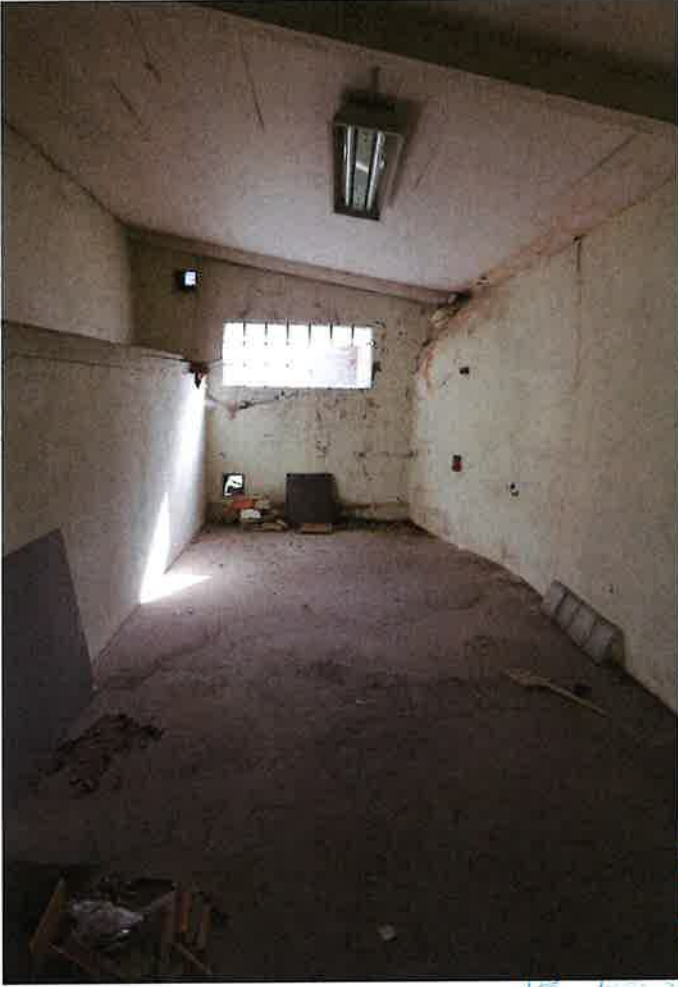
26

- l'accès se fait par une ouverture située après le dégagement n°2
- le sol est recouvert de béton à l'état brut
- les murs - fissurés et troués- et le plafond sont recouverts de peinture ancienne en très mauvais état
- des pavés de verre – dont une partie est absente - donnent côté cour d'entrée
- il existe une prise électrique
